**EESTI VABARIIGI (1918-1940) AJAL EHITATUD
PUITKARKASSELAMUTE SEISUKORD NING
RENOVEERIMISVÕIMALUSED**

**TECHNICAL SITUATION OF TIMBER FRAME DWELLINGS
BUILT DURING THE FIRST REPUBLIC OF ESTONIA
(1918-1940) AND POSSIBILITIES FOR RENOVATING**

Magistritöö
Maaehituse õppekava

Tartu 2019

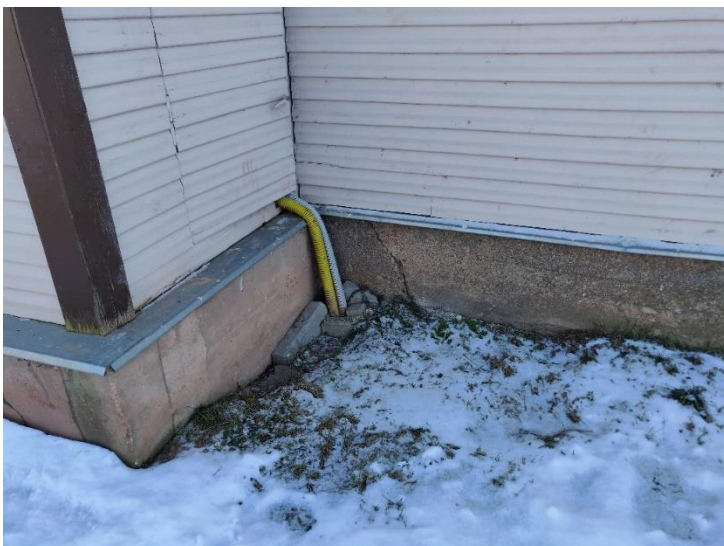
Hoone 1 soklil esinesid mõned peenemad praod (joonis 28), mis on tõenäoliselt tingitud hoone vajumisest tekkinud pingetest. Hoonel 3 ja 4 (joonis 29, 30) esinesid tunduvalt suuremad kahjustused, kus oli näha sokli ja välisvoodrilaua alumise osa kahjustusi. Hoone 3 ja 4 puhul on sokli ja pinnasevaheline piir liiga madal ning sokli hüdroisolatsioon on lagunenud või puuduv. Seetõttu koguneb suur hulk niiskust soklile ja välisseinale, mis kahjustab soklit, fassaadi ning seinte kandekonstruktsiooni ning soodustab mikroorganismide kasvu ja levikut. Edasiste kahjustuste uurimiseks tuleks seinakonstruktsioon avada. Lisaks sellele tundub, et hoone 3 ja 4 soklil on tehtud kohtparandusi. Hoonel 2 esinesid vundamendil mõned üksikud praod, kuid keldriseintel oli mõningates kohtades näha niiskuse kogunemist, mis on tingitud kulunud hüdroisolatsioonist või ebatihedatest keldriakendest. Keldriaken seejuures töötab loomuliku ventilatsioonina, juhtides keldrist liigse niiskuse välja.

Joonis 28. Hoone 1 soklil vajumisest tingitud pragu.

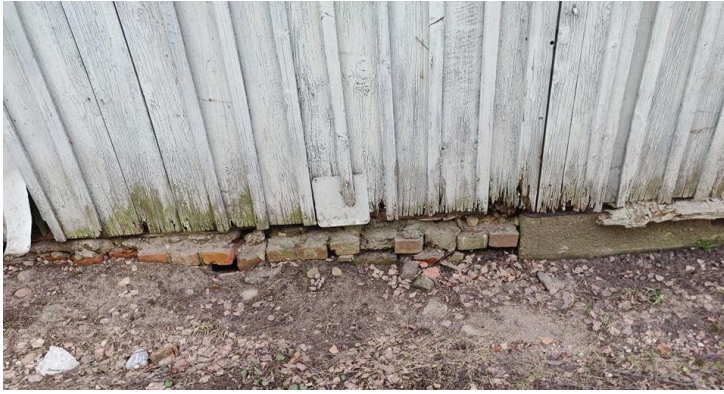
Joonis 29. Hoone 3 sokli ja välisseina kahjustus.

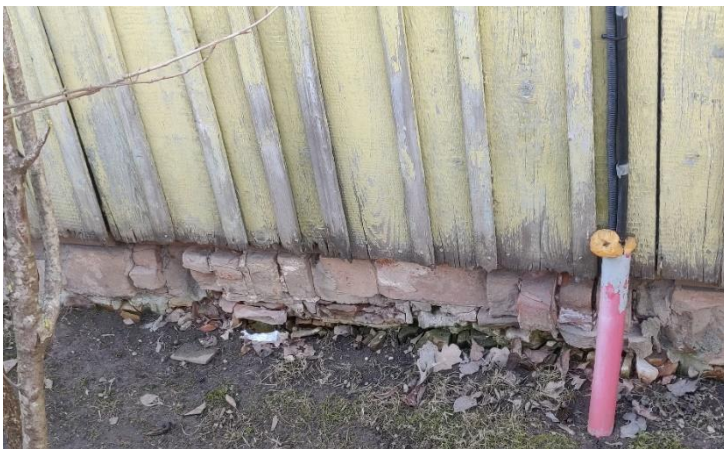
Joonis 30. Hoone 4 sokli ja välisseina kahjustus.

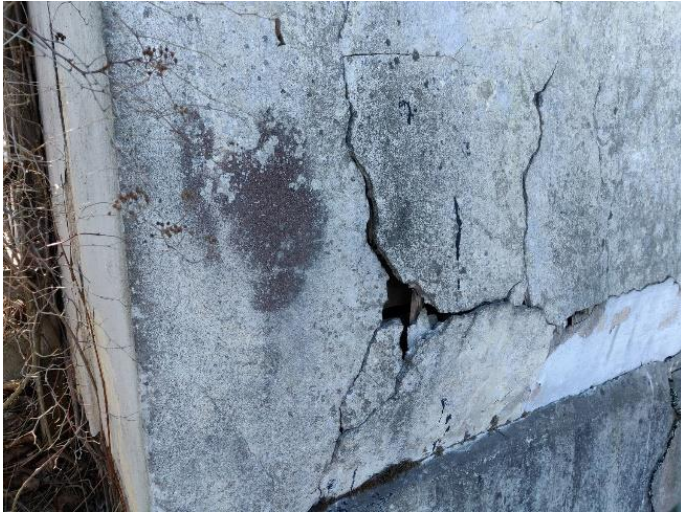
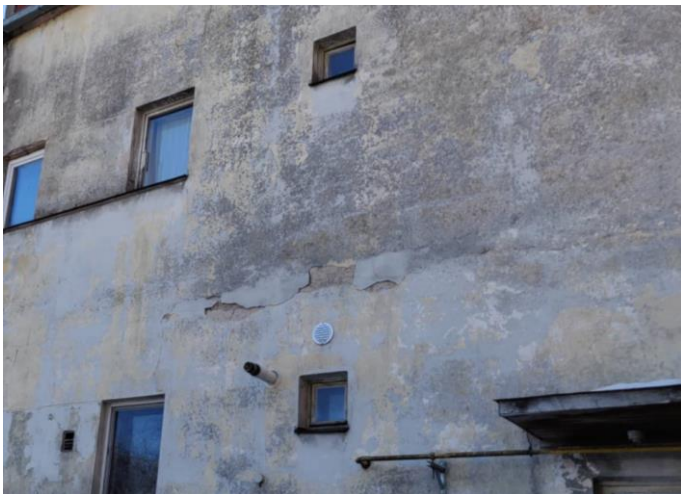
Hoone 2 välisseinal esinesid märgatavad kahjustused (joonis 31, 32), kus välisseintel on krohvikihht lahti ning puitkonstruktsioon on kokkupuutes välisilmastiku oludega. Kokkupuude ilmastikutingimustega soodustab niiskuse levikut konstruktsiooni ning edasiseid kahjustusi. Krohvikihi kulunud ja lagunenu kohtades oli seespool seinatunda ka oluliselt jahedamaid kohti. Lisaks sellele on väga kulunud fassaadi viimistluskiht, kus on näha värvi koorumist ja tuhmumist. Fassaadi viimistluskiht on amortiseerunud hoonetel 3 ja 4 ning vajab täies ulatuses taastamist.

Joonis 31. Hoone 2 fassaadikahjustus.

Joonis 32. Hoone 2 kulunud fassaad.

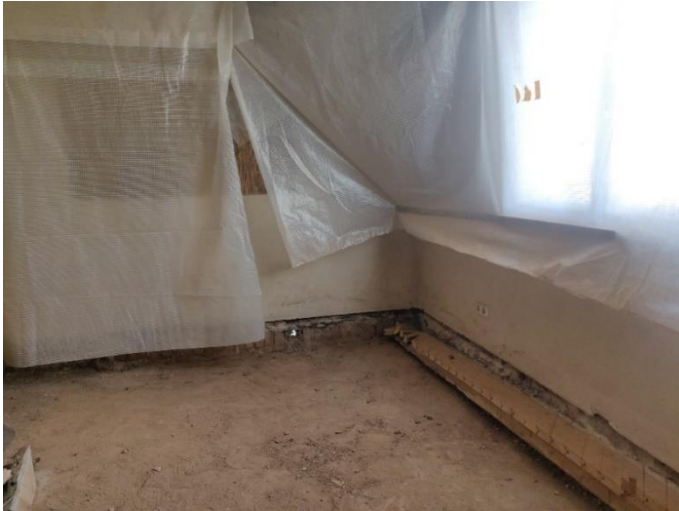
Vahelagede ning põrandate juures oli kõige suurem kahjustus hoonel 2, kus esimese korruse põrandal tuvastati majavamm (enne seisukorra hindamist). Majavamm tekkis niiskuse levimisest põrandakonstruktsiooni, kuna varasemalt oli köögis vann, mille torustik lekkis. Majavammi levikut soosis niiskuse lekkimine jahedale esimese korruse põrandale. Pärast köögi remonti peatati niiskuse levimine ning see omakorda peatas majavammi leviku hoone põrandast kaugemale. Samuti paigaldati köögi põrandale põrandasoojustus, mis tekitas väga ebasoodsad tingimused majavammi levimiseks (kuiv ja soe). Remonditööde käigus avati

hoone 2 esimese korruse põrandakonstruktsioon (joonis 33) ning teostati seenkahjustuse tõrje. Põrandate lahti võtmine võis põhjustada hülbeid teistes ehitusfüüsikalistes mõõtmistes. Teistel hoonetel esines põrandatel väiksemaid kulumismärke, kus mõningates kohtades oli näha kergemaid parketi või põrandalaudade kulumisi.

Joonis 33. Hoone 2 esimese korruse avatud põrandakonstruktsioon.

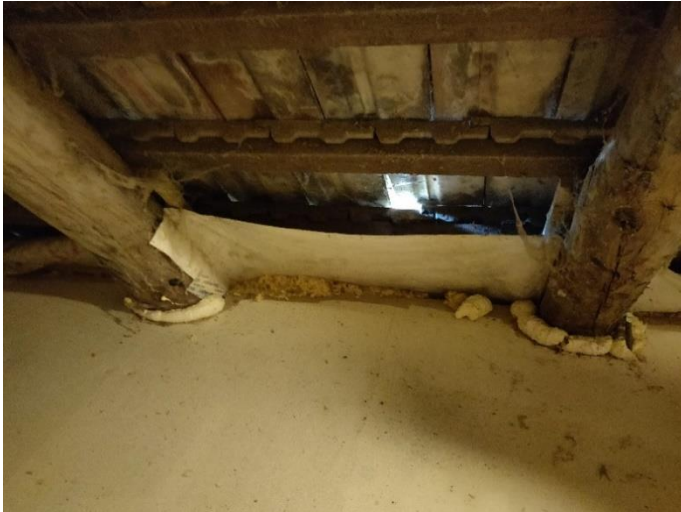
Hoone 1 katusekonstruktsioon oli hästi säilinud, kuid katusekivide laotises oli mõningates kohtades näha pilusid (joonis 34), mis omakorda põhjustab niiskuse levimist katusekonstruktsiooni. Hoone 2 katusekonstruktsioonis oli näha niiskuse kondenseerumist katuseplekile ja roovidele (joonis 35). Hoonetel 3 ja 4 oli näha n-ö katuse lainetamist, mis on põhjustatud sarikate või pärlinite kahjustusest või vajumisest. Samuti oli näha hoonetel 3 ja 4 katusekattematerjalis läbistusi ja üksikuid vigastusi (joonis 36) ning katuse otsalaua räästakasti mädanenud laudiseid (joonis 37), kust lekib niiskus katusekonstruktsiooni. Hoonetel 3 ja 4 olid kahjustunud ka vihmavee äravoolu süsteem.

Joonis 34. Hoone 1 katusekivide vaheline pilu.

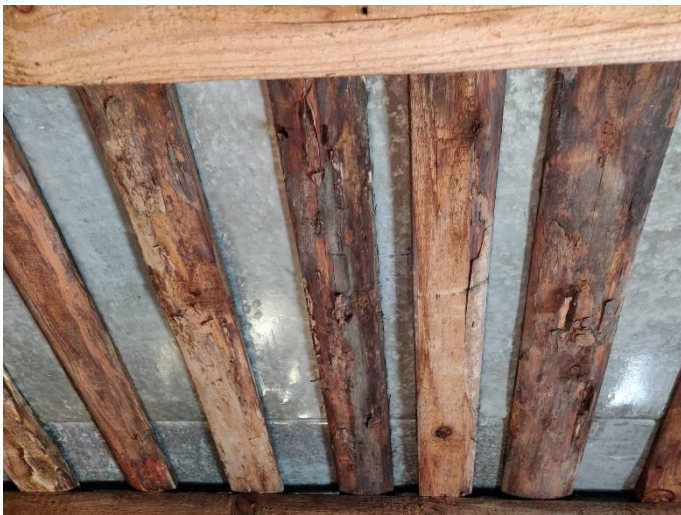
Joonis 35. Hoone 2 vee kondenseerumine katuseplekile ning märgunud katuseroovitus.

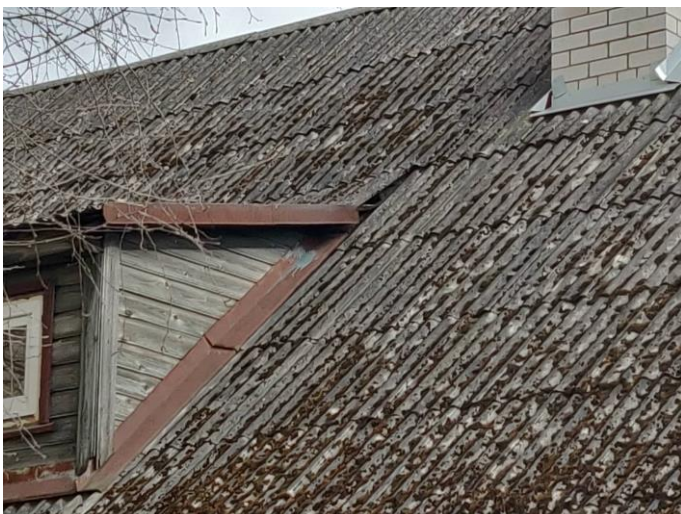
Joonis 36. Hoone 3 katusekatte katkestus.

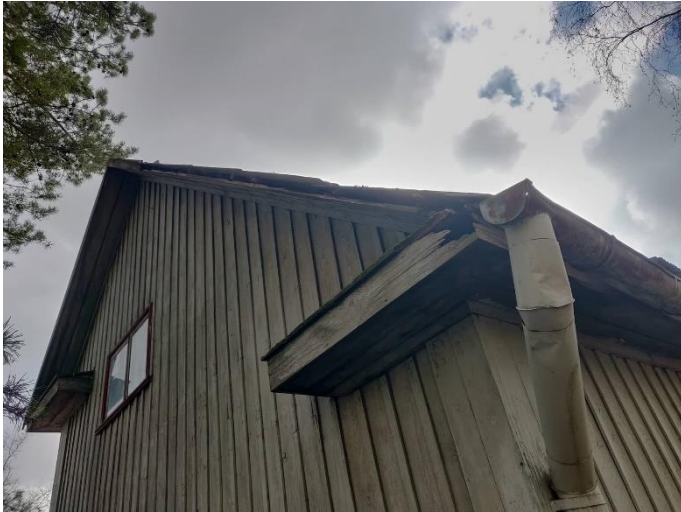
Joonis 37. Hoone 4 katuse kahjustunud otsalaud ja räästakast.

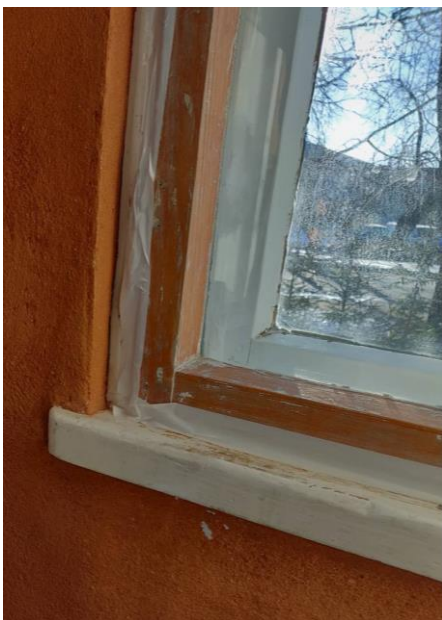
Hoonete avatäited olid üldjuhul rahuldavas olukorras, välja arvatud hoone 2 aknad. Hoone 2 aknad olid kahekordse raamiga klaasaknad, mis olid kinni teibitud kileteibiga (joonis 38), et vähendada tuuletõmmet. Samuti olid aknad väga kehva soojapidavusega. Teistel hoonetel esines välisuste ja akende tihendite kulumist ning mõningatel juhtudel oli tunda kergemat tuuletõmmet. Hoone 4 oli teisel korrusel vana trepikoja välisuks, kust oli tunda tugevat õhuliikumist.

Joonis 38. Hoone 2 kileteibitud aken.

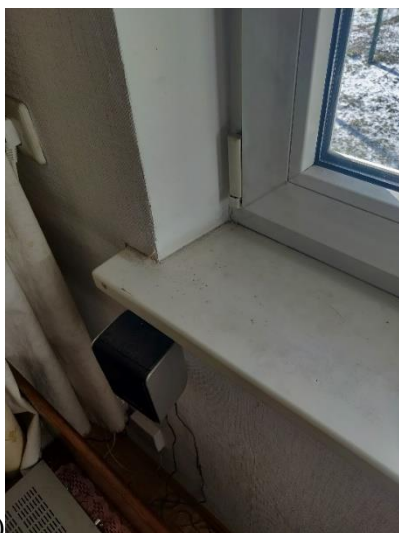
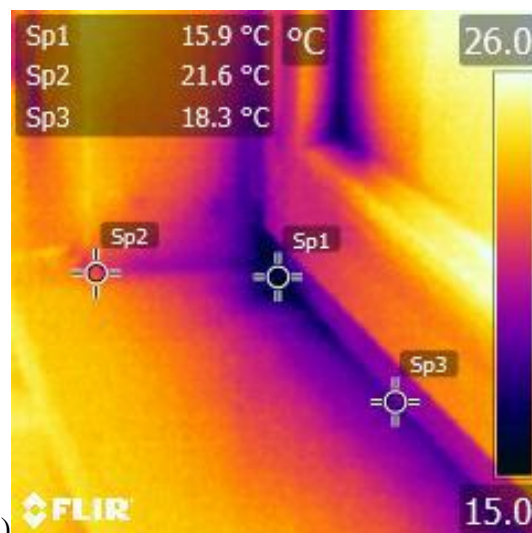
Joonisel 48 on näha termofotot hoone 3_1 aknanurgast, kus on näha suurt temperatuuri langust kogu avatäite ümbruses, võrreldes sisetemperatuuriga. Madalamaid temperatuure akende ümbruses esineb kõikides uuritavates hoonetes. Kõikide hoonete akende juures oli näha kulunud aknatihendeid. Tõenäoliselt ei ole ka efektiivselt tihendatud akende ümbrused ning seetõttu esineb soojuslekkeid. Ka hoonete akende puhul, mis vahetati vähem kui viimase kümne aasta jooksul, esineb külmasildasid. Joonisel 49 on näha termofotot hoone 3_1 akna sulgemismehhanismi kulumist.

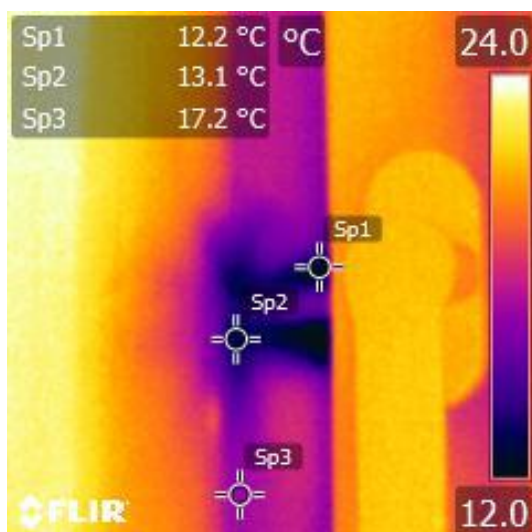
Joonis 49. Akna sulgemismehhanism alarõhu tingimustes.

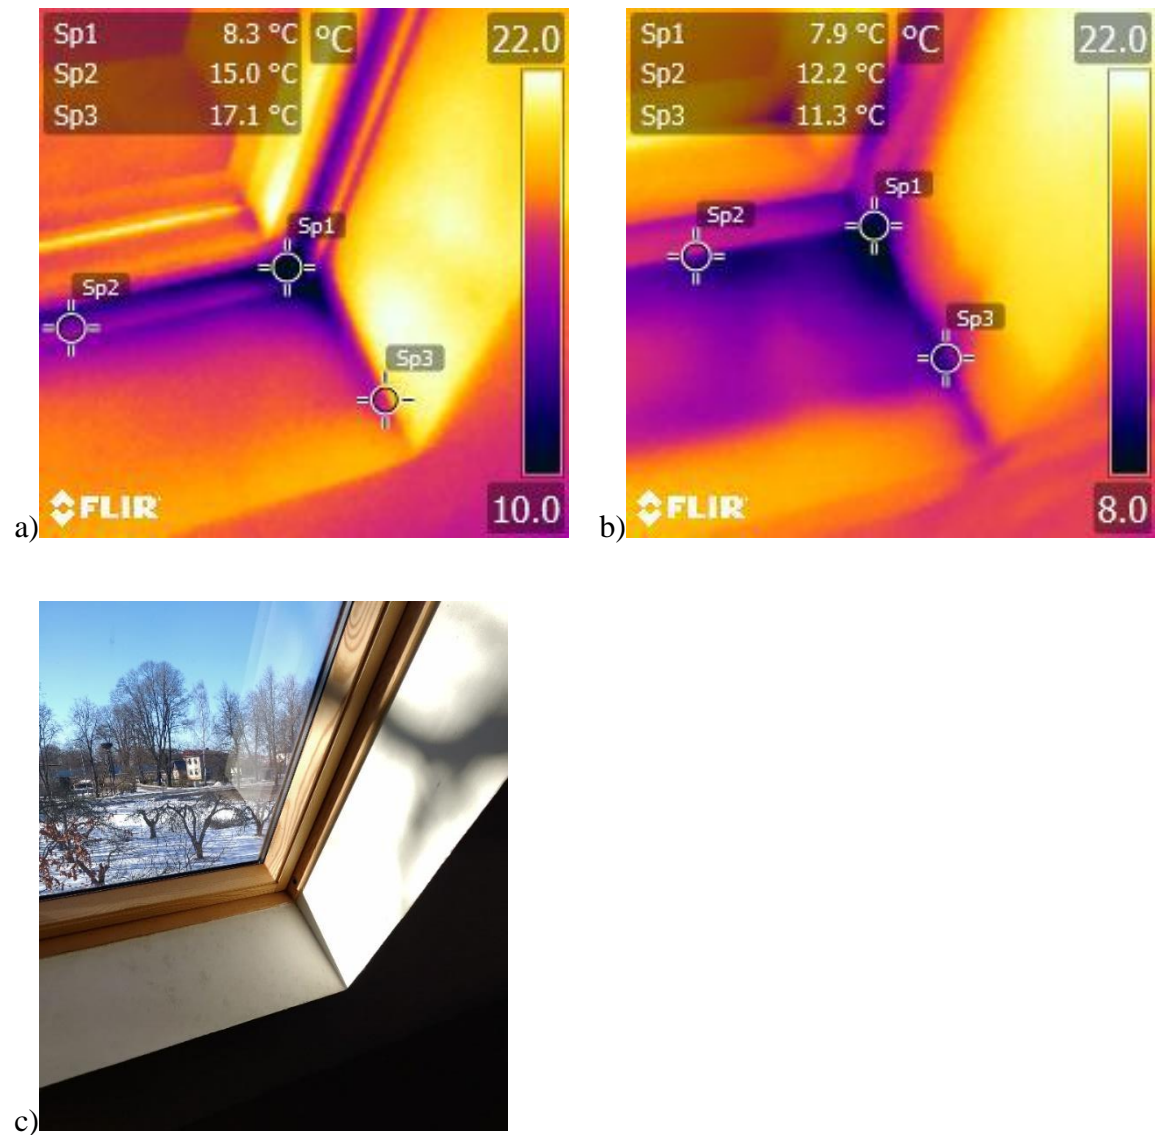
Hoone 1 on ainukene uuritav hoone, millel on katuseaknad. Jooniselt 50 on näha termofotot katuseaknast tavaolukorras ja alarõhu tingimustes. Mõlemal juhul on näha märgatavalt suurt külmasilda, kusjuures alarõhu tingimustes on soojusleke suurem. Katuseakna paigaldus on oma olemuselt juba üsna keeruline ning seetõttu on raske saada väga head soojapidavust. Tuleb arvesse võtta, et sarikate vahele paigaldatud katuseakna tihendamine on keerukam ning sellest tulenevalt on antud hoonel külmasild ning soojuslekked.

Joonis 50. Katuseaken: a) termofoto tavaolukorras, b) termofoto alarõhu tingimustes, c) tavafoto.

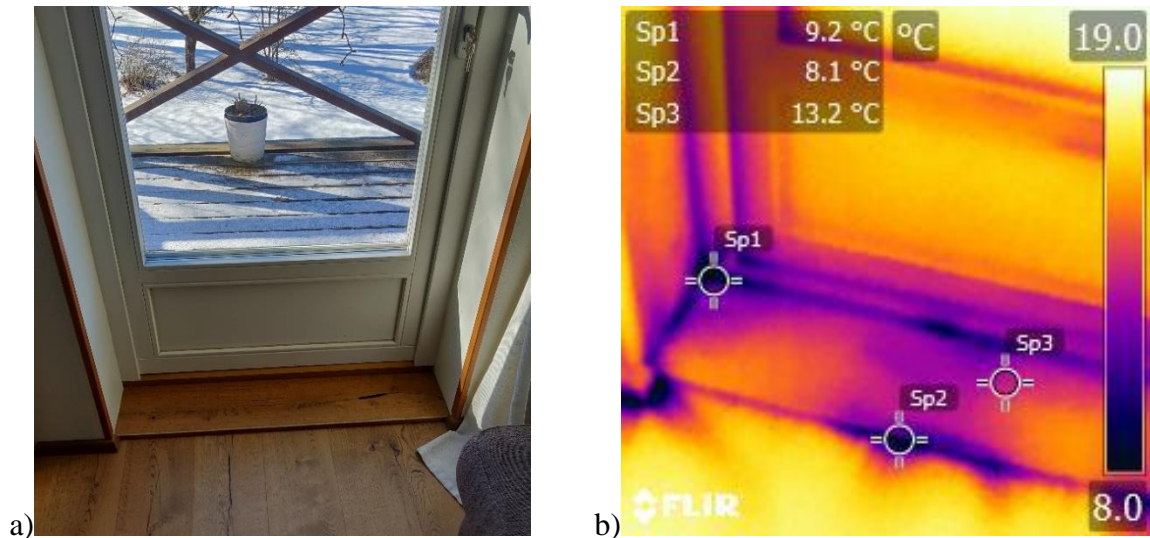
Jooniselt 51 on näha termofotot hoone 1 rõduuksest alarõhu tingimustes. Võrreldes sisetemperatuuriga, oli rõduukse ümbrus küll mõne kraadi võrra jahedam, kuid alarõhu tingimustes on näha veel suuremat temperatuuri langust. Samuti on näha suuri soojalekke kohtasid, mis viitavad ebakvaliteetsele auru ja/ või tuuletõkke paigaldusele ning üleüldisele avaümbruse tihendamisele. Sedalaadi probleem esines ka hoonel 4.

Joonis 51. Rõduuks alarõhu tingimustes: a) tavafoto ja b) termofoto.

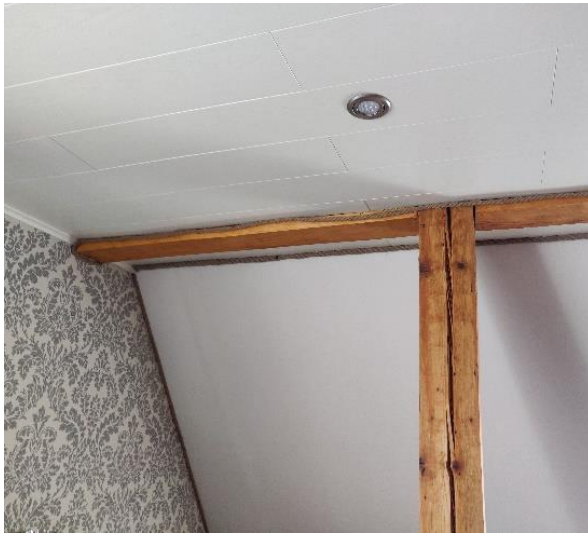
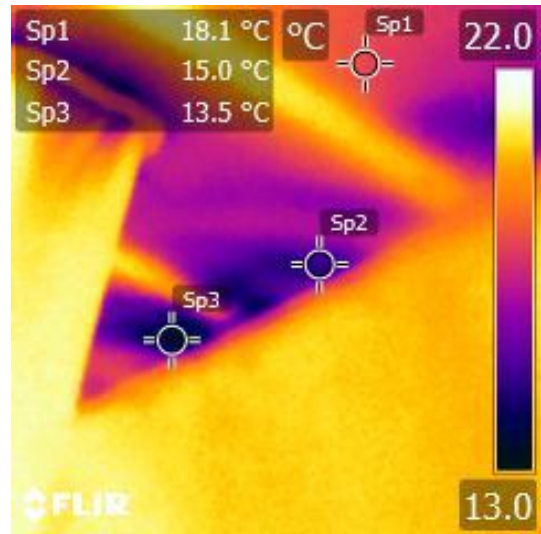
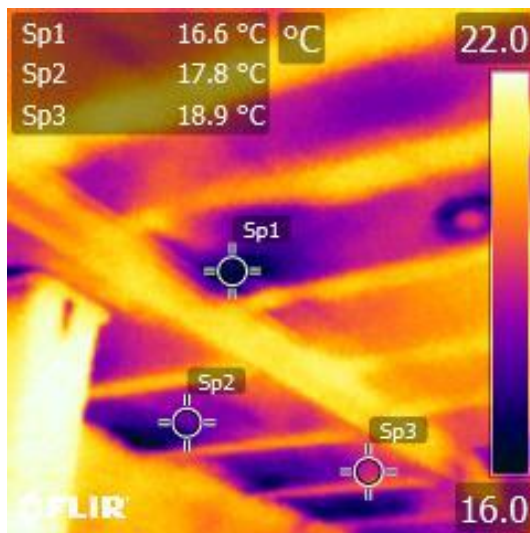
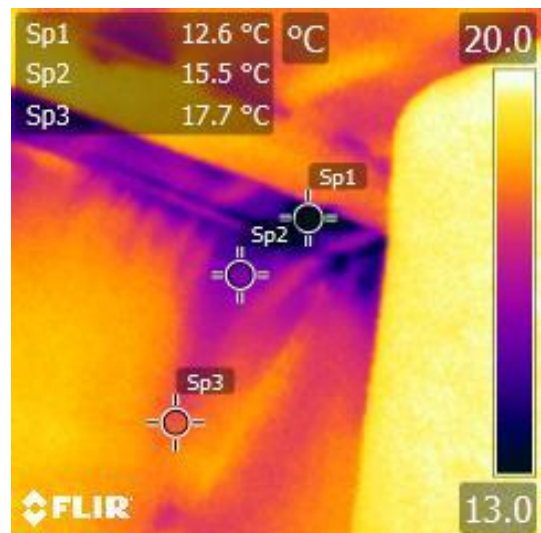
Joonisel 52 on näha hoone 1 lae ja katuse liite termofotosid alarõhu tingimustes. Antud juhul tavaolukorras ei olnud märgatavat temperatuuri erinevust termografeerimisel – seda on ka näha, kuna laetalad on sama temperatuuriga, mis ülejäänud lae- ja seinakonstruktsioon. See aga tähendab, et liide on küll hea soojapidavusega, kuid väga suure õhulekkega. Sellest võib järeldada, et tegemist on ebakvaliteetselt paigaldatud aurutõkkekilega või ei ole pööratud tähelepanu selle paigaldamisele või puudub üldse. Seetõttu välispiirde konstruktsioon ei ole õhupidav. Samuti on jooniselt näha süvistatud laevalgustit, mis on tihendamata. Sarnane olukord esines ka hoonel 4, kus teisele korrusele ehitatud trepihall oli kaldlaega. Hoone 4 puhul oli märgata ka tavaolukorras madalamaid temperatuure konstruktsioonis. See viitab ebatõhusale soojustusmaterjali paigaldamisele või soojustusmaterjal on ajapikku ära vajunud.

Joonis 52. Lae ja katuse liide: a) tavafoto ja b), c), d) termofoto alarõhu tingimustes.

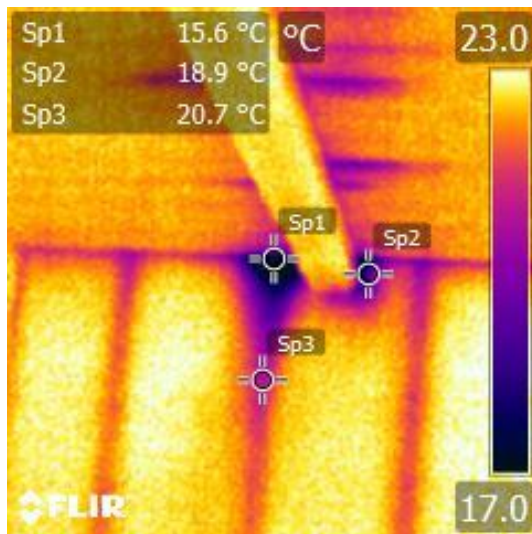
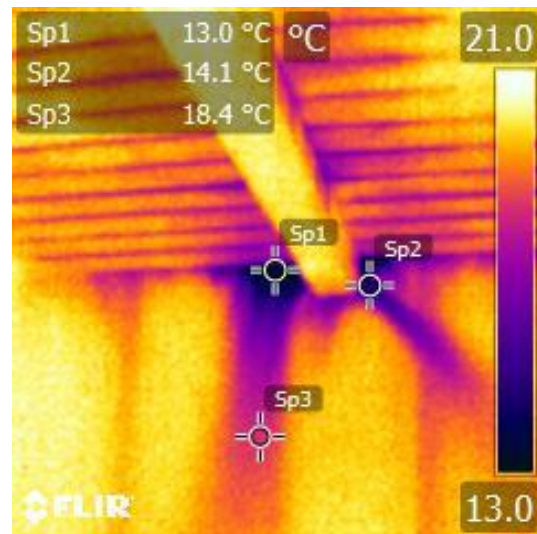
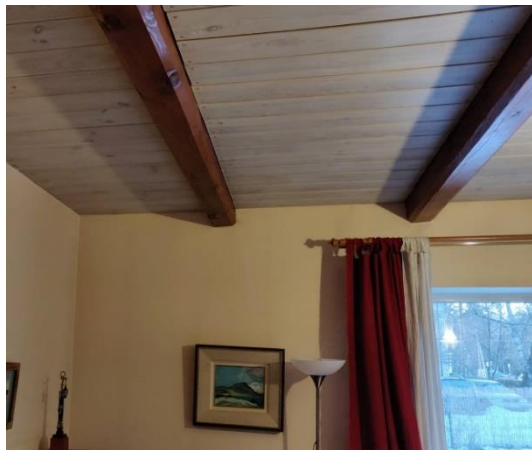
Joonis 53. Välisseina ja kahe korruse vahelise vahelae liide: a) termofoto tavaolukorras, b) termofoto alarõhu tingimustes ning c) tavafoto.

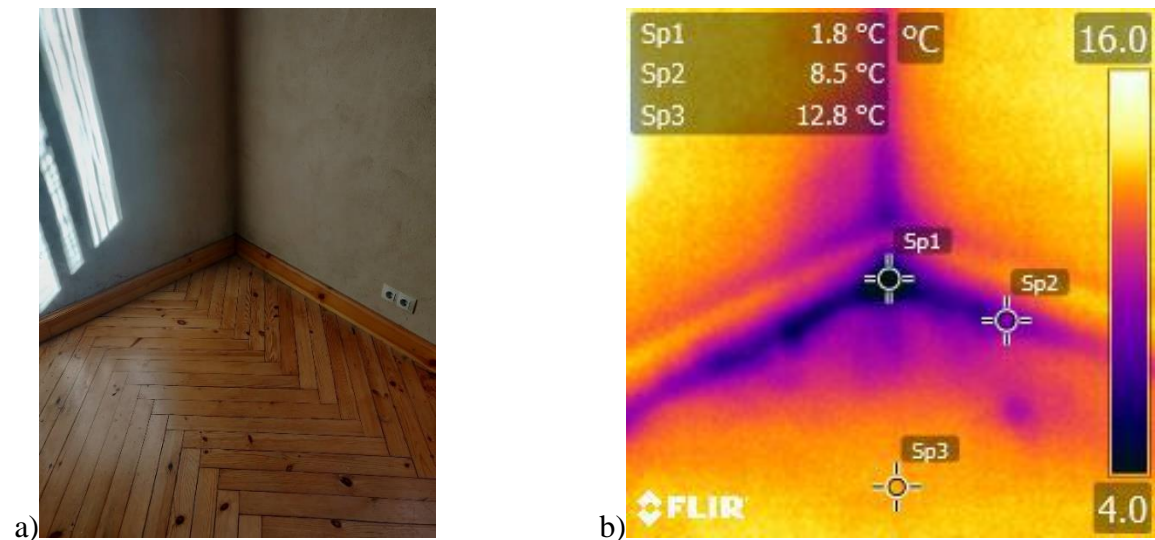
Joonis 54. Välisseinte välisnurga ja põranda liide tavaolukorras: a) tavafoto ja b) termofoto.

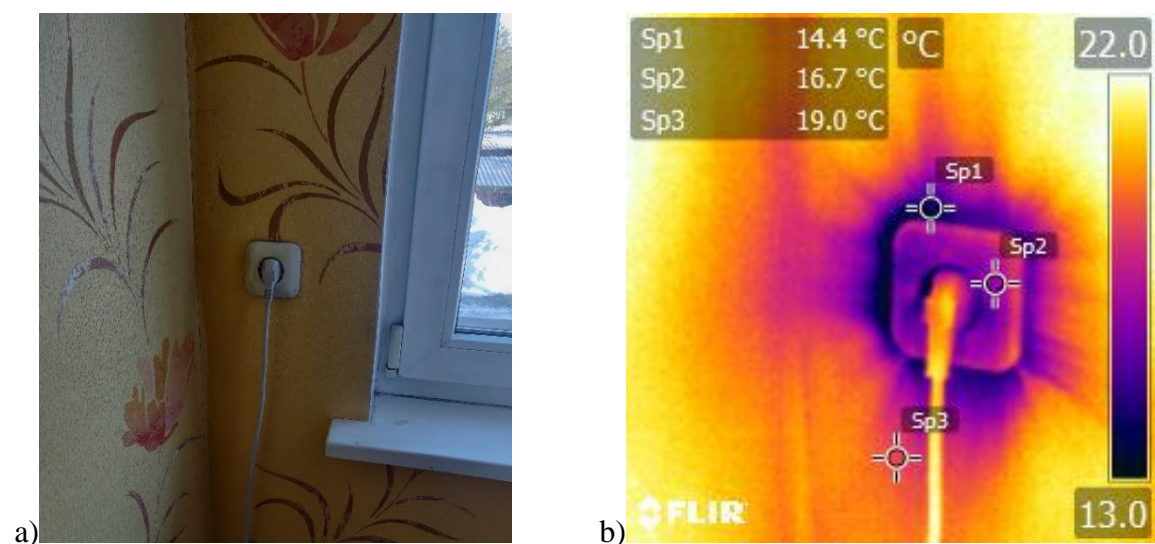
Joonisel 55 on näha hoone 3_1 pistikupesa termofotot alarõhu tingimustes. Sarnaseid probleeme esines kõikidel hoonetel, kus erinevad süvistused väliskonstruksioonis (näiteks pistikud, laevalgustid, õhksoojuspumba torustik, ventilatsiooni õhuklapid) on jäänud tihendamata ning seetõttu esinesid soojuslekked.

Joonis 55. Pistikupesa alarõhu tingimustes: a) tavafoto ja b) termofoto.

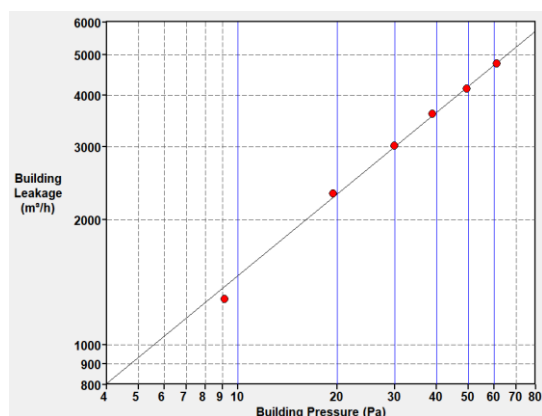
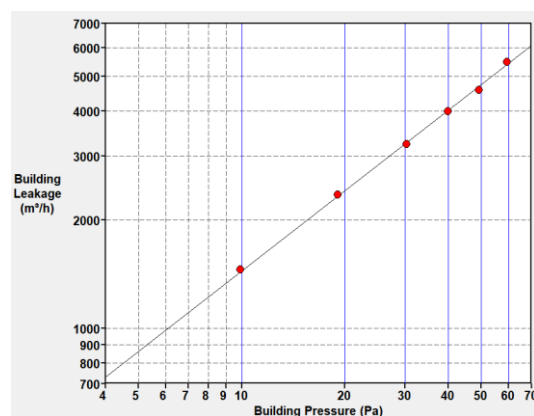
Hoone piirete õhupidavus määrati mõõteseadmega BlowerDoor, kus kasutati seadme ventilaatorit, millega survestati hoone ja tekitati rõhkude erinevus. Mõõtmiste läbiviimisel tekitati hoonetesse 50Pa suurune üle- ja alarõhk ning fikseeriti õhulekke suurus. Joonisel 56 on näitena välja toodud ühe hoone õhulekke suuruste graafik. Õhupidavus mõõdeti kõikides välja valitud korterites, kusjuures tuleb arvesse võtta, et mõõtmistulemusi mõjutavad korterite vahelised vaheseinad, kus võivad olla ebatihedused soojustusmaterjalis ja võib esineda erinevaid läbiviike.

Joonis 56. Hoone 1: a) alarõhu- ja b) ülerõhu õhulekke graafikud; (building leakage – hoone õhuleke, building pressure – hoone rõhk).
